# **О причинах разрушения тяги № 42С4947-220 управления передней левой створкой ниши шасси передней опоры шасси самолета Як-42Д RA-42380**

В Авиарегистр России на исследование поступила тяга № 42С4947-220 управления передней левой створкой ниши шасси передней опоры шасси самолета Як-42Д RA-42380 в связи с инцидентом, произошедшим 04.07.2024.

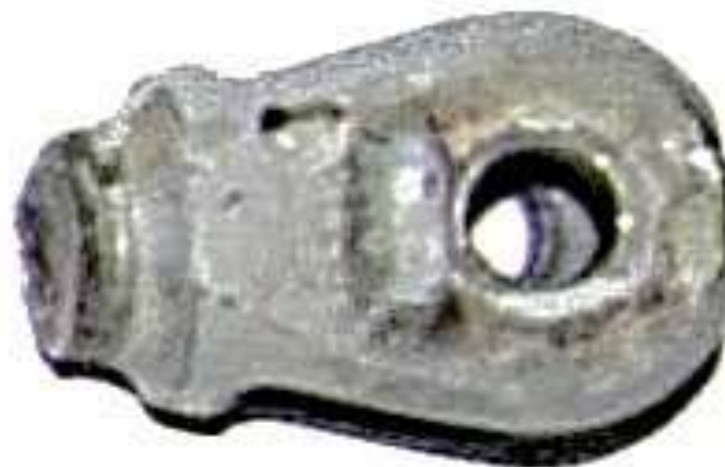
**Оценка технического состояния** тяги № 42С4947-220 управления передней левой створки ниши шасси передней опоры шасси показала, что деталь имеет разрушение ушкового болта.

Тяга управления передней левой створкой передней опоры шасси деформаций, коррозии и механических повреждений не имеет. Лакокрасочное покрытие тяги в удовлетворительном состоянии. На лакокрасочном покрытии по центру тяги обнаружен след длиной ~15 см, предположительно от резины пневматика колеса.

Вид разрушенной тяги № 42С4947-220 управления передней левой створки ниши шасси передней опоры шасси. На вынесенном виде показан разрушенный ушковой болт № 42С4947-222А.

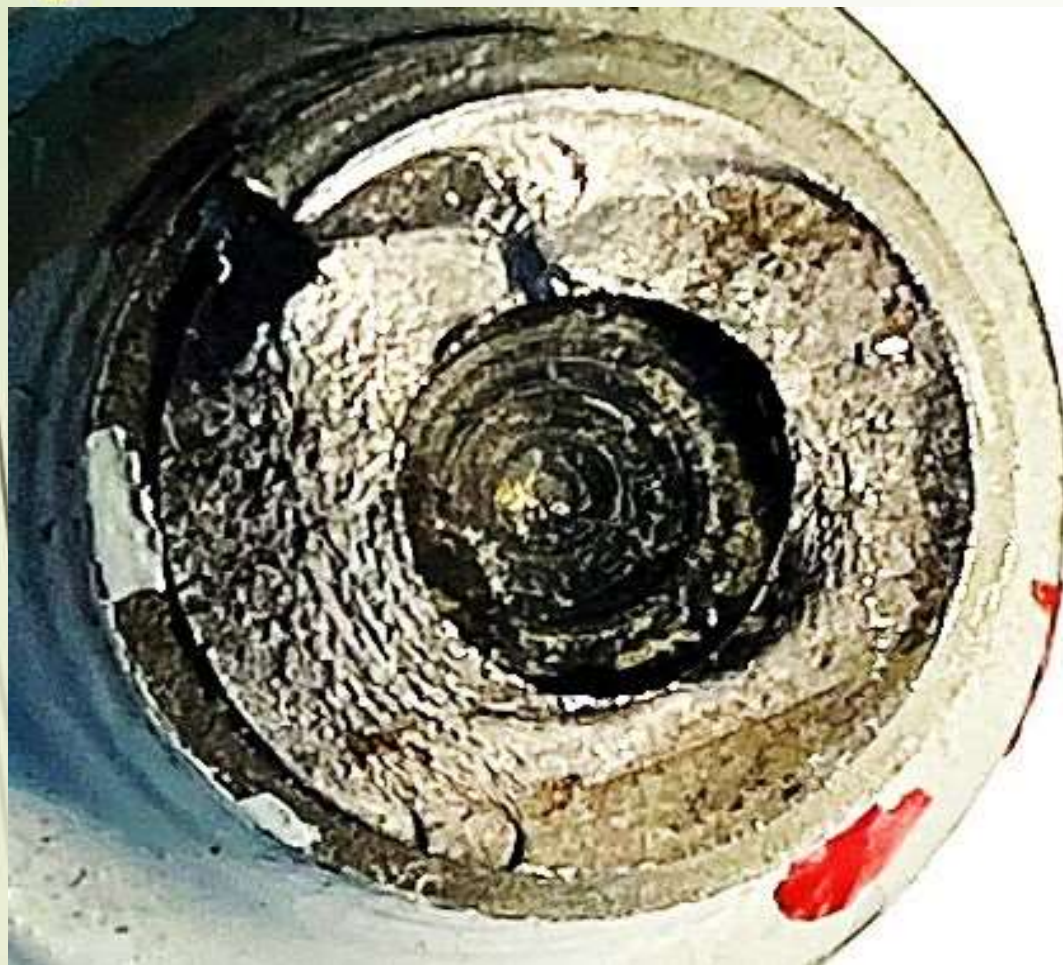
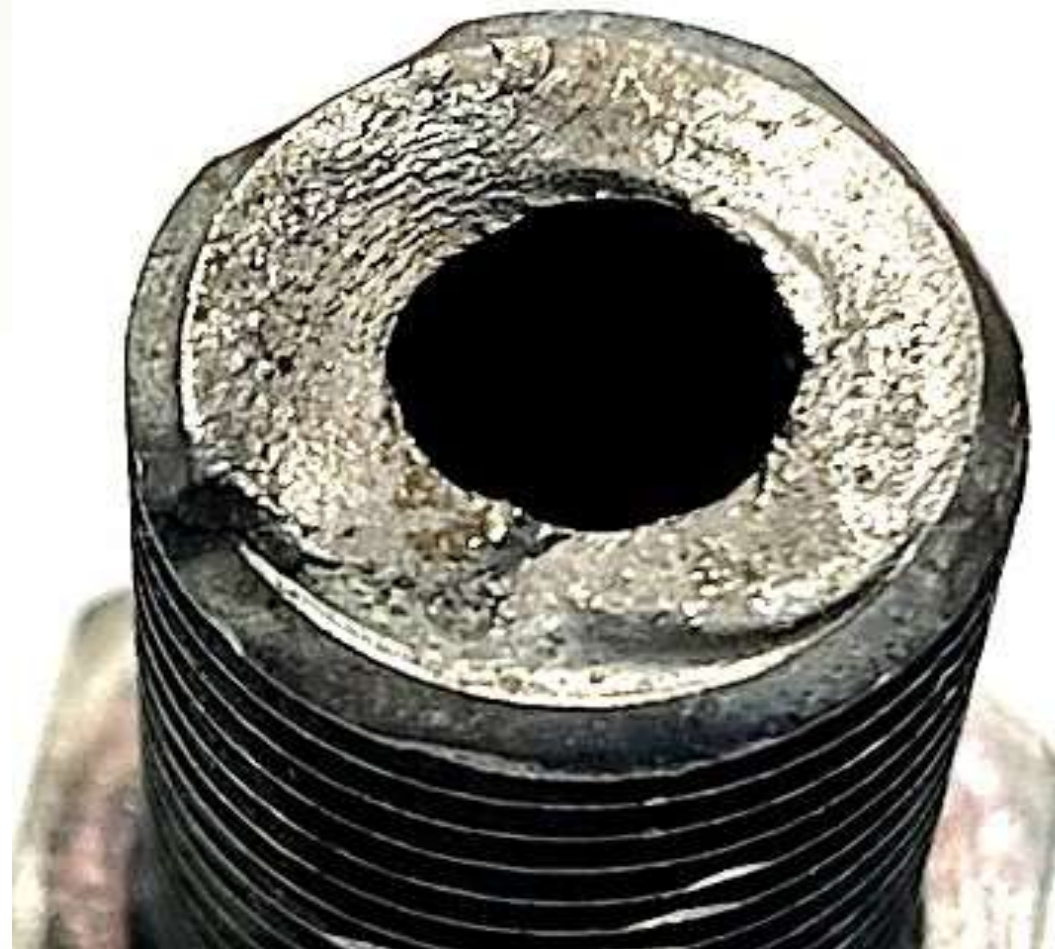
**Оценка технического состояния** ушкового болта № 42С4947-222А тяги разрушен в районе первых витков резьбы со стороны ушных проемов болта. Стопорная гайка регулировки тяги законтрена контрольной шайбой. На пяти резьбовых витках ушкового болта тяги присутствует замятие материала. Коррозия ушкового болта тяги отсутствует, лакокрасочное покрытие в удовлетворительном состоянии. Механических повреждений ушковой болт не имеет.

Виды разрушенного ушкового  
болта № 42С4947-222А.

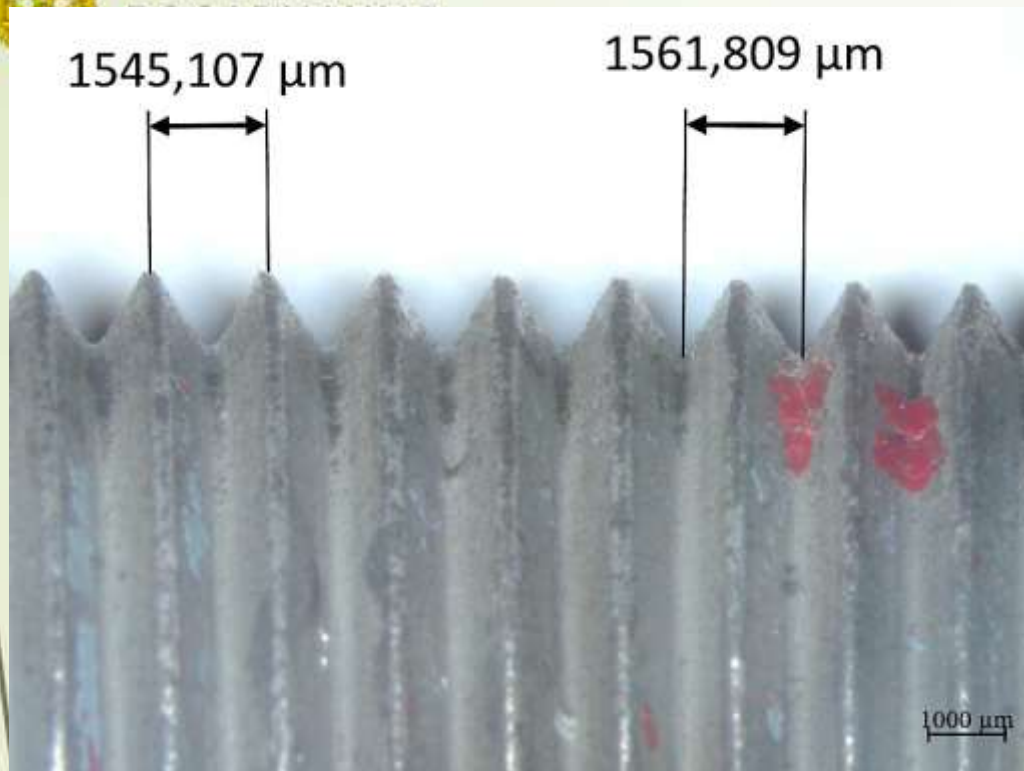
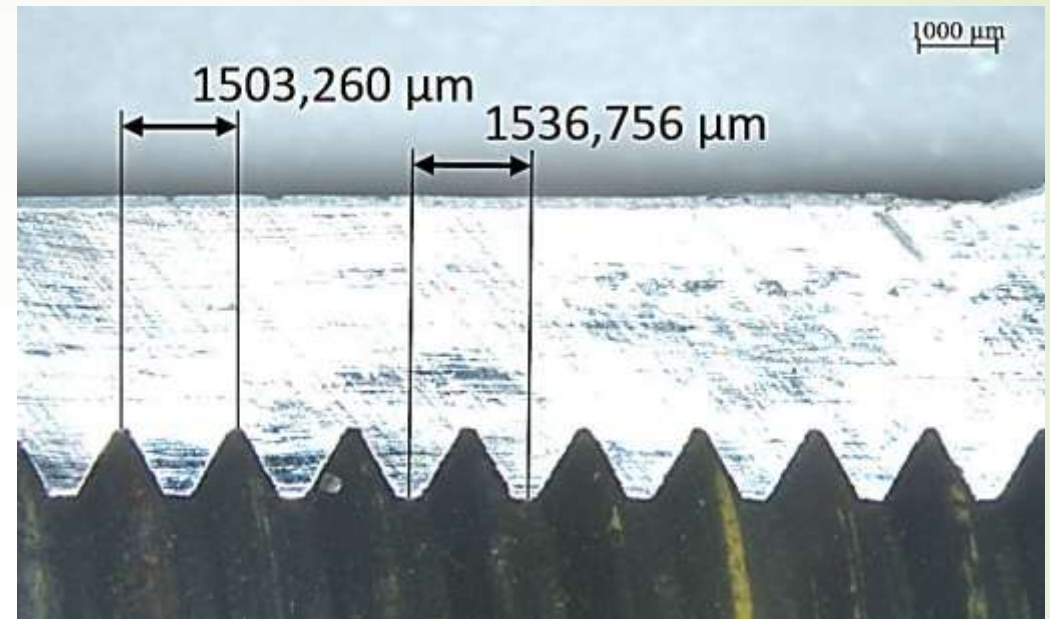
Витки резьбового соединения ушкового болта и тяги управления передней левой створки ниши шасси находятся в удовлетворительном состоянии. Шаг витков резьбы соответствует данным чертежа.

Виды резьбы ушкового болта тяги № 42С4947-222А и тяги № 42С4947-220 управления передней левой створки ниши шасси с указанием шага резьбы.

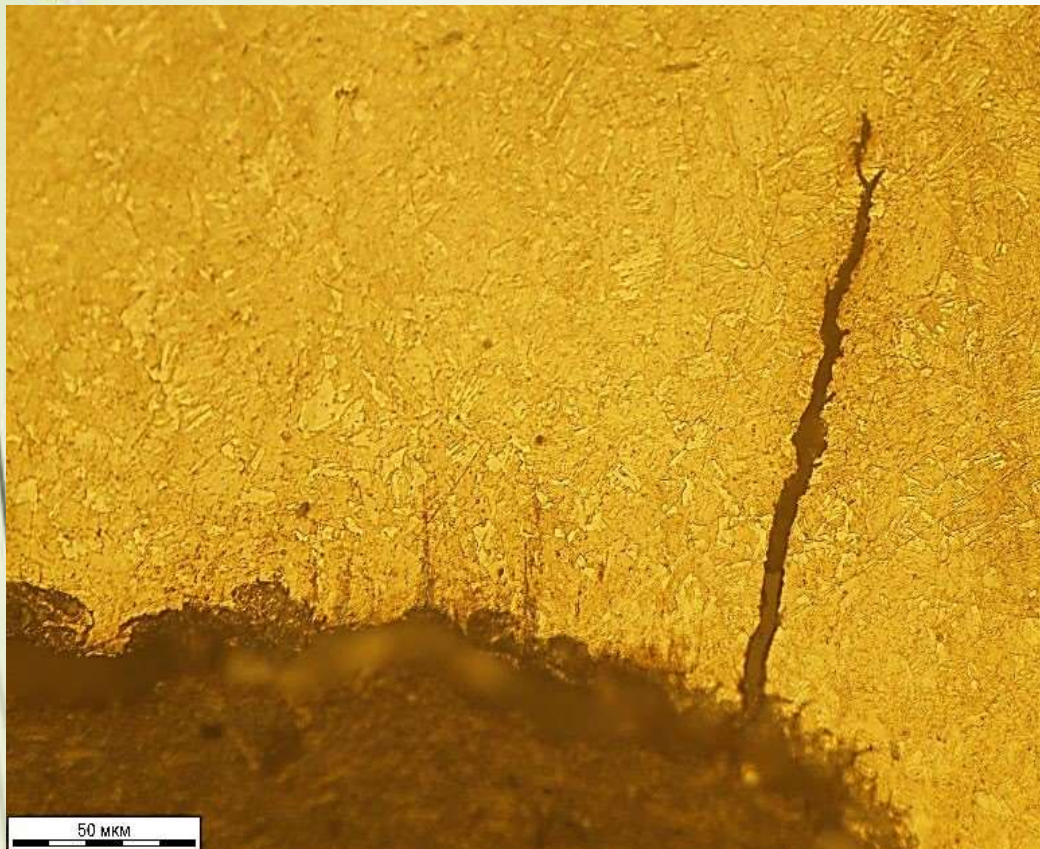
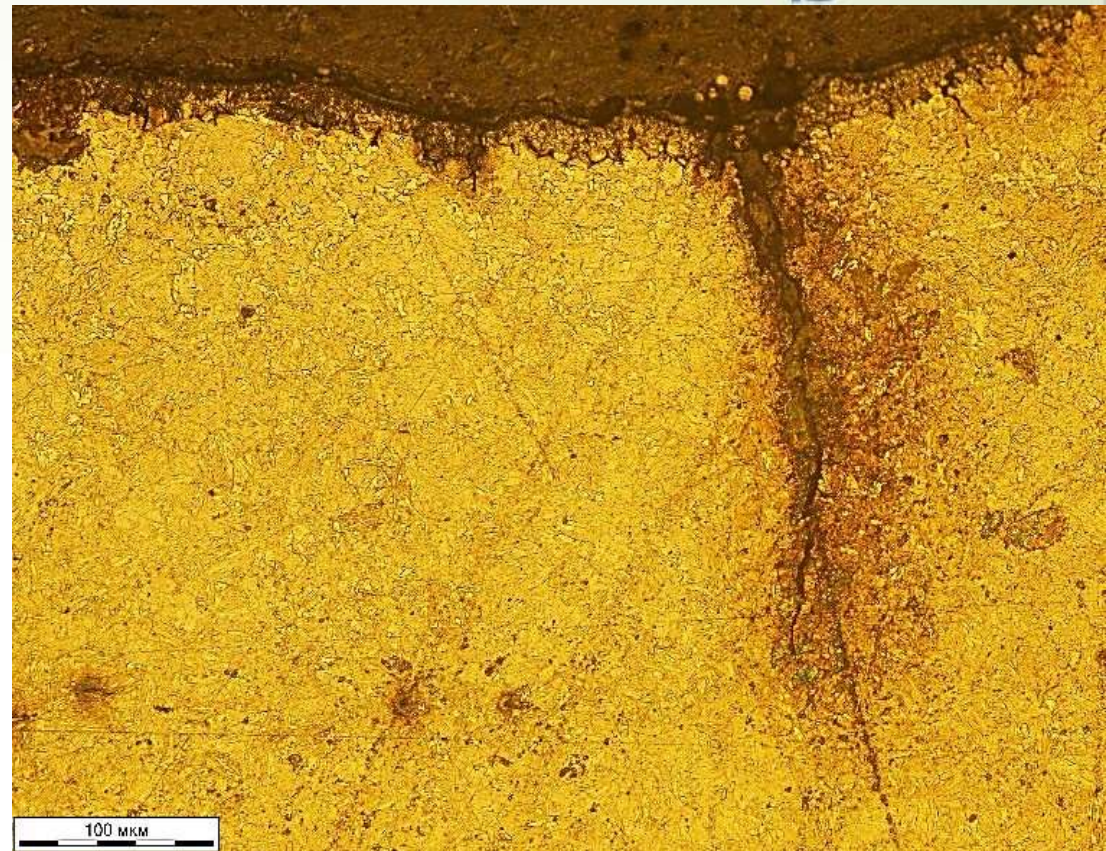
В зоне отверстия и в резьбовой части ушкового болта присутствуют трещины. По вскрытой трещине в зоне отверстия проведен фрактографический анализ.

Виды трещин в резьбе ушкового болта и в отверстии ушкового болта.

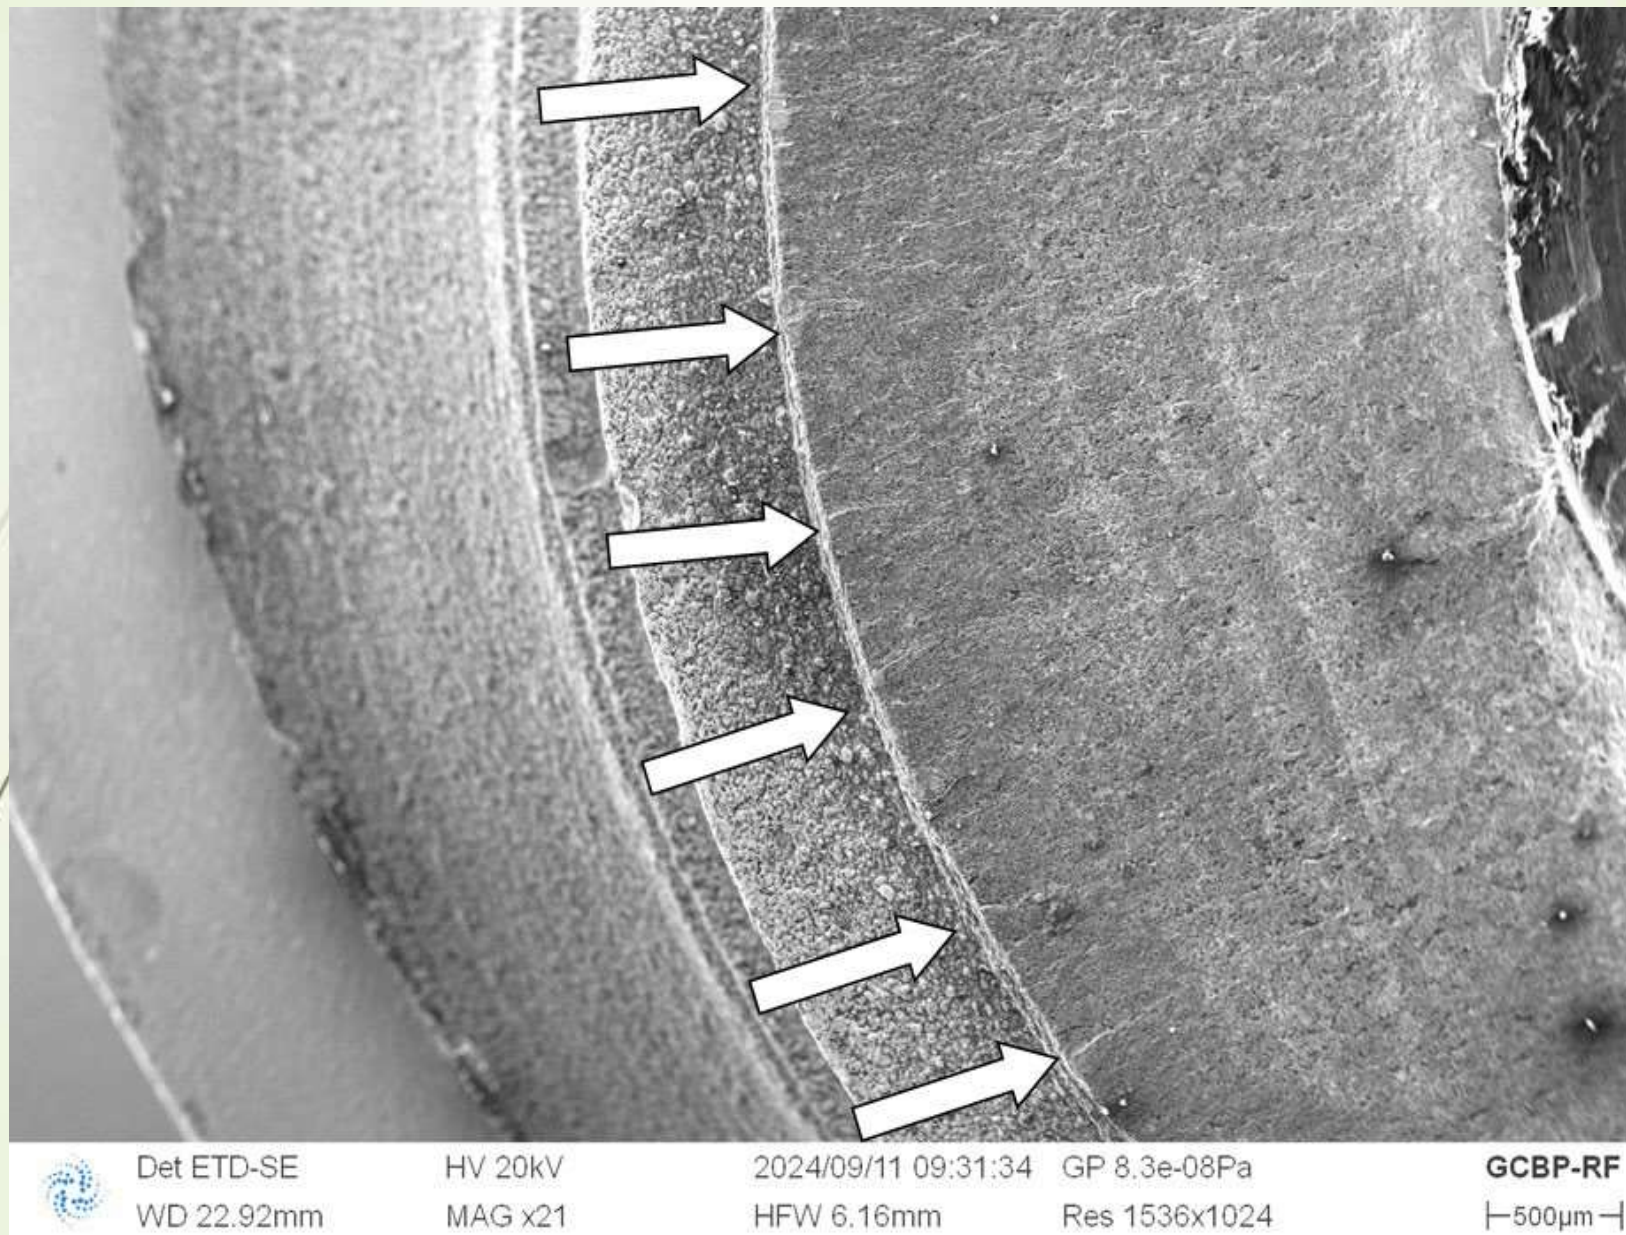
Вид каскада ступенек в зоне зарождения разрушения (указаны стрелками).

Магистральное разрушение имеет несколько выраженных зон разной шероховатости. Около впадин витков резьбы сформирован каскад ступенек, представляющих собой границы слияния самостоятельно зародившихся и начавших распространяться трещин.

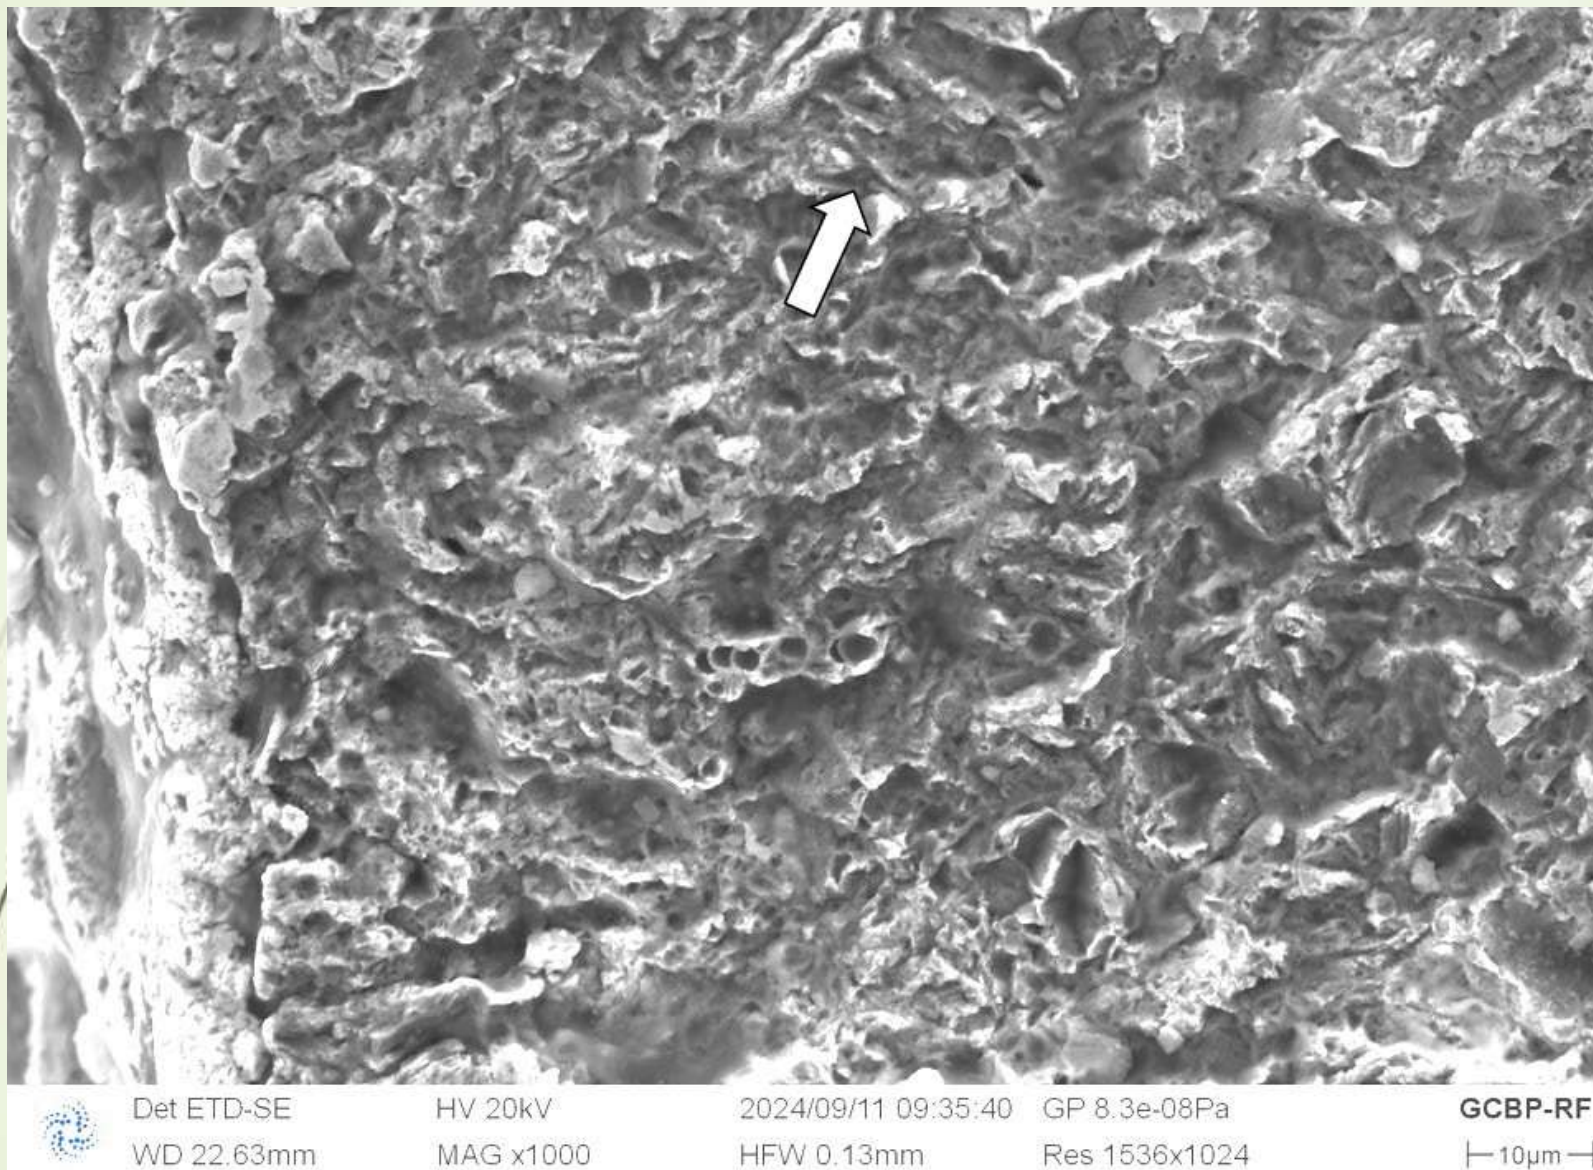
Рельеф излома в пределах начальной зоны распространения трещины около каскада ступенек преимущественно ямочный с едва выраженными признаками цикличности в разрушении в виде растрескиваний материала.

Вид рельефа преимущественно с ямками и едва выраженными признаками цикличности в виде растрескиваний материала (указан стрелкой).

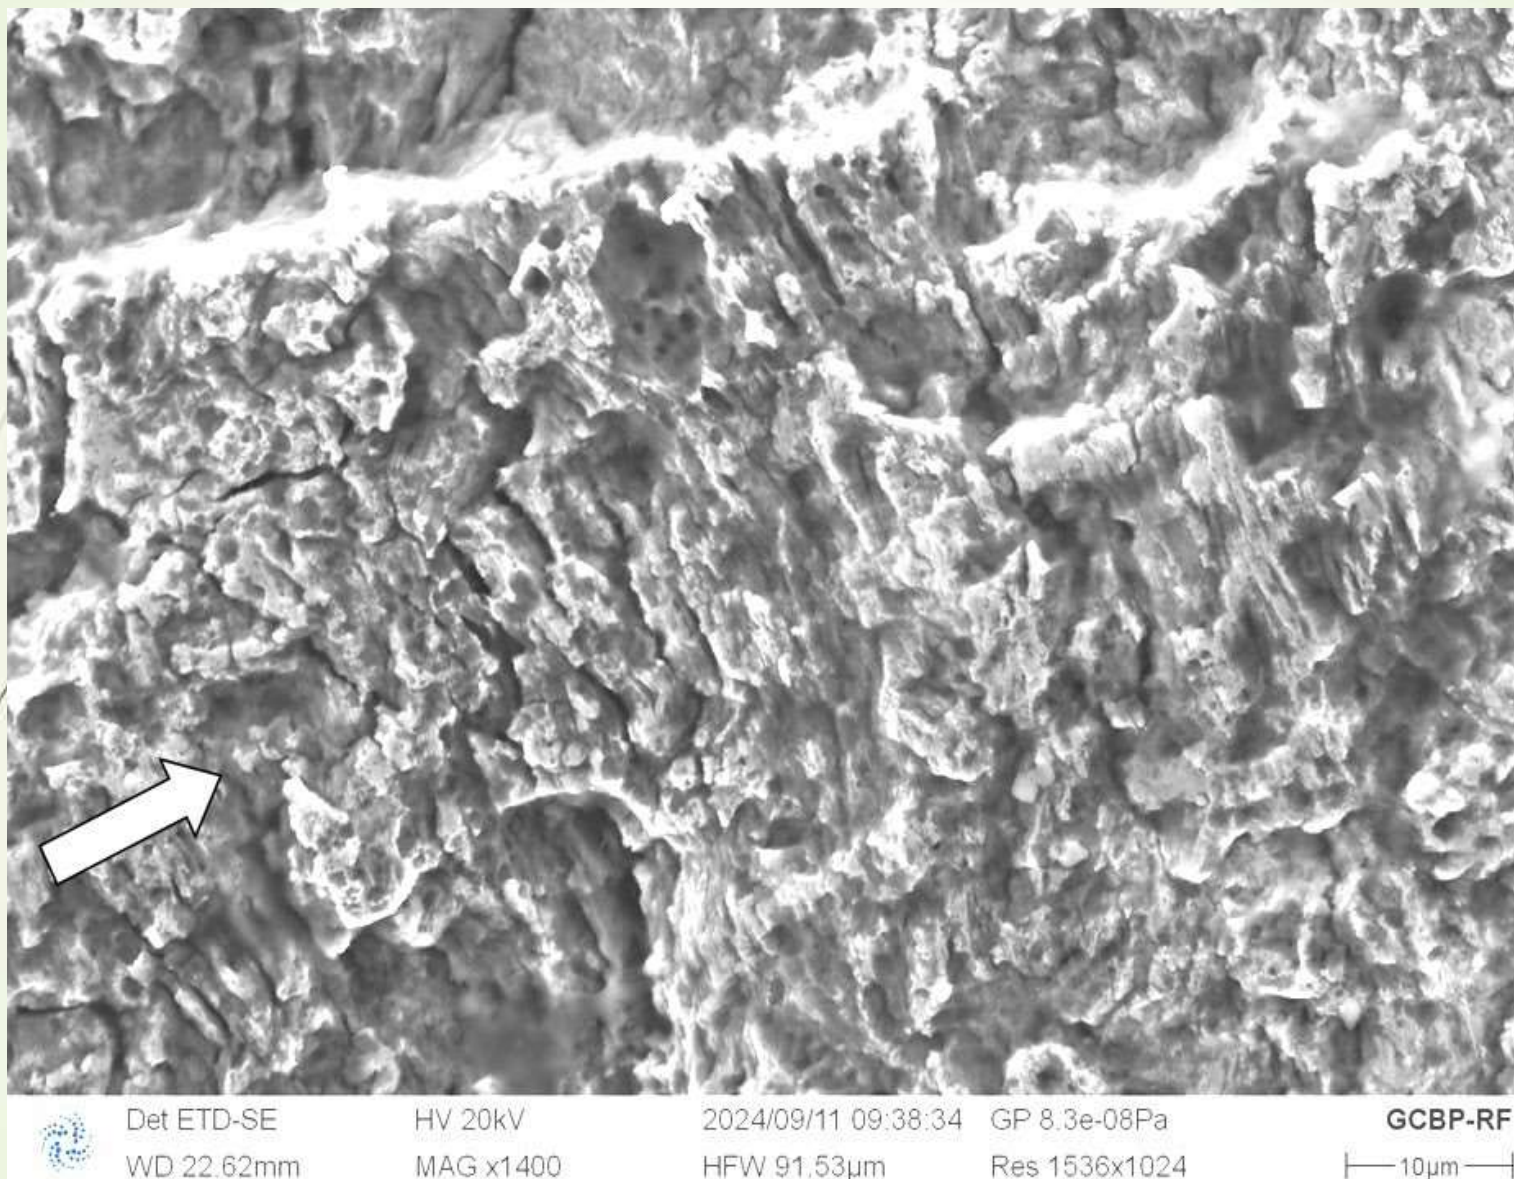
По направлению роста трещины нарастает доля участков с каскадом растрескиваний материала, что указывает на снижение скорости распространения усталостной трещины, хотя доминирование ямок свидетельствует о высоком уровне интенсивности напряжённого состояния материала.

Вид растрескиваний материала в направлении роста трещины (указано стрелкой) с плохо выраженными ямками.

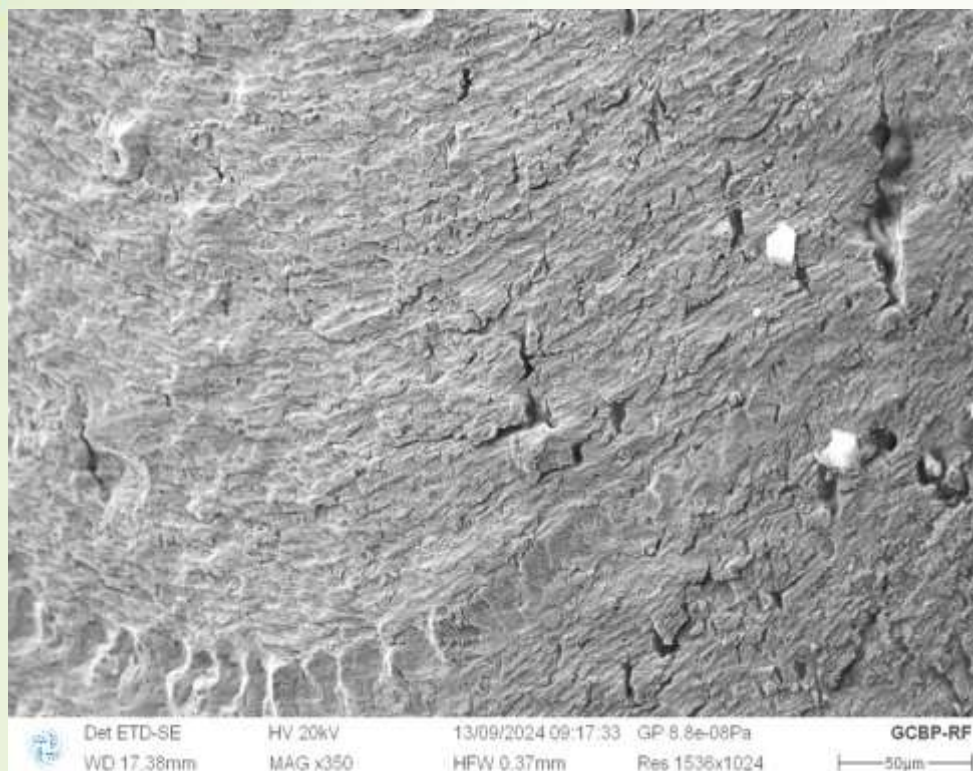
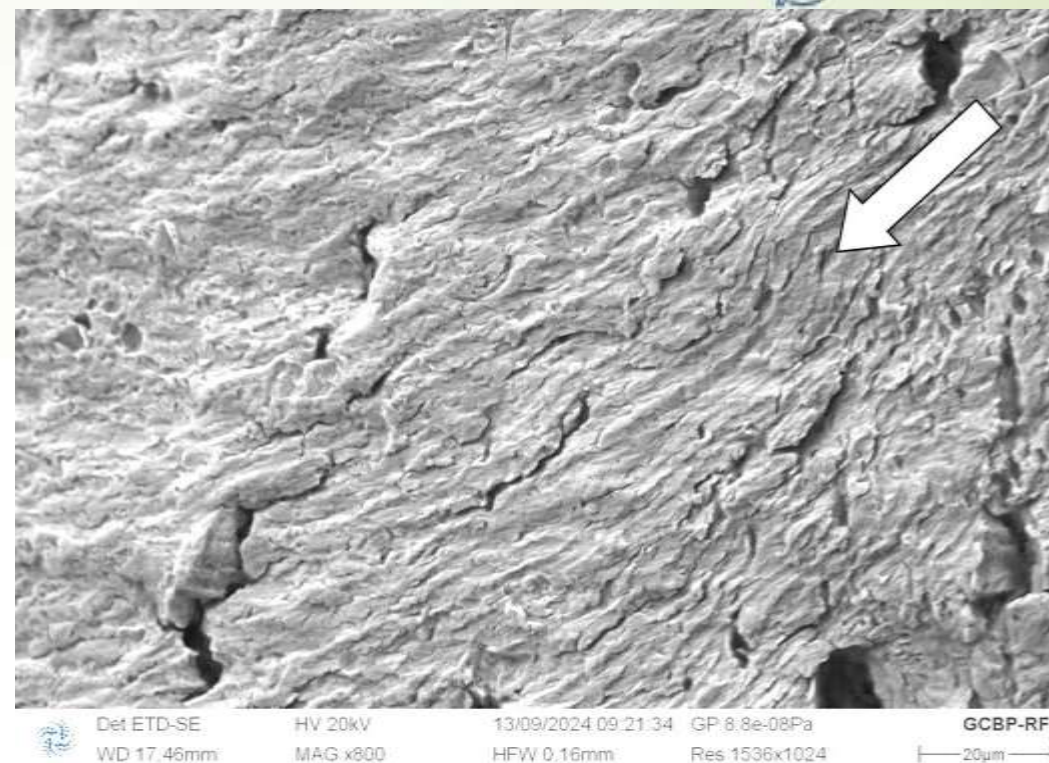
Распространение усталостной трещины с высокой скоростью сопровождалось возрастанием шероховатости излома. При этом зона окончательного разрушения (долом) имеет маленькую площадь, и она сформирована в условиях скручивания, когда центральная часть зоны сформирована в результате отрыва, на что указывает выраженный рельеф в виде глубоких ямок.

Вокруг участка с выраженными концентрическими ямками сформированы вытянутые ямки при сдвиге ответных частей детали в процессе её скручивания с формированием каскада псевдобороздок и растрескиваний материала.

Вид участков рельефа при разном увеличении на этапе разрушения материала в условиях сдвига при скручивании. Направление сдвига указано стрелкой.

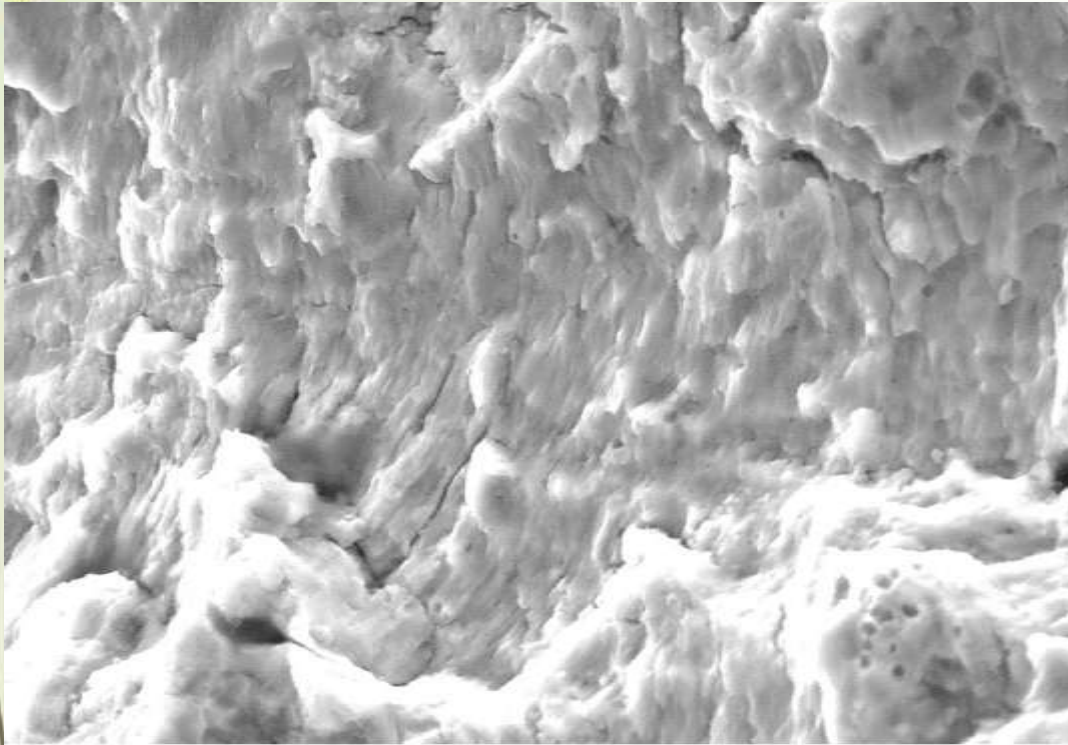
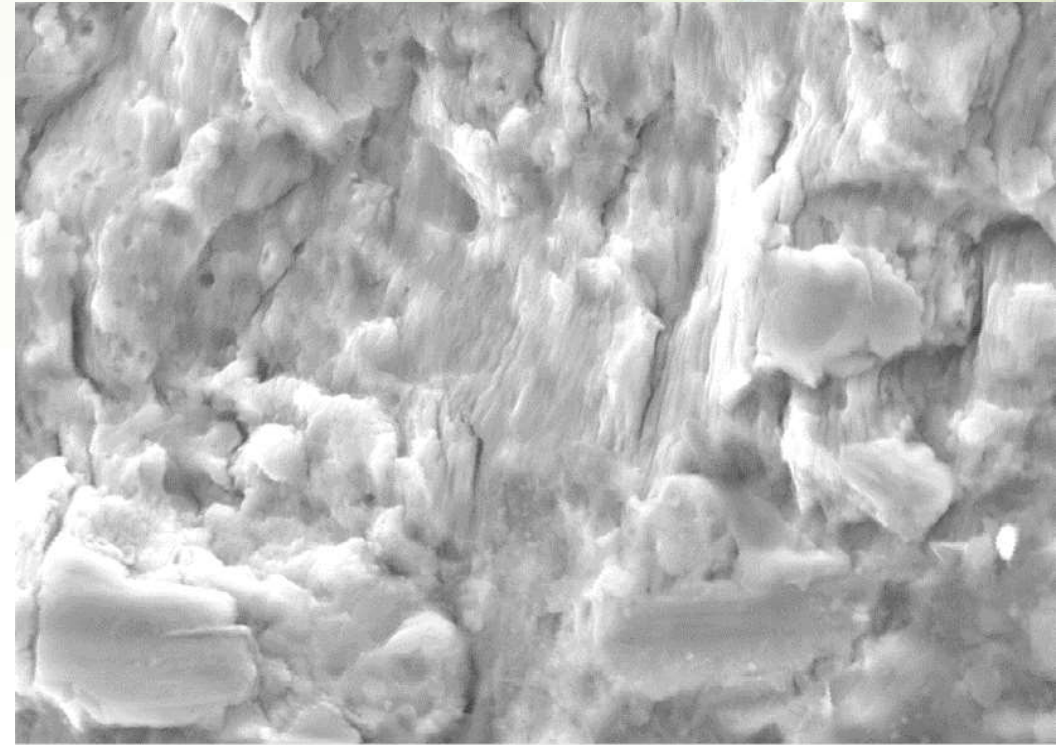
Анализом излома по вскрытой трещине установлено, что рельеф характеризуется усталостными бороздками большого шага около 1 мкм. Это свидетельствует о том, что развитие усталостной трещины происходило стабильно с высокой скоростью роста, но ниже, чем по магистральному разрушению.

Виды излома по вскрытой трещине с преимущественно бороздчатым рельефом на разных участках излома.

Развитие разрушения ушкового болта по вскрытой трещине происходило усталостно с формированием усталостных бороздок.
