## **О причинах разрушения трубопровода р/п D290531100020 самолета А-320 RA-73767**

Заместитель директора ГЦ БП ВТ Авиарегистра России, А.А.Тушенцов  
Начальник отдела металлофизических исследований авиационных материалов  
Авиарегистра России, д.т.н. А.А. Шанявский  
Начальник отделения А.П. Солдатенков  
Начальник отделения М.А. Солдатенкова  
Ведущий инженер М.А. Тарасова

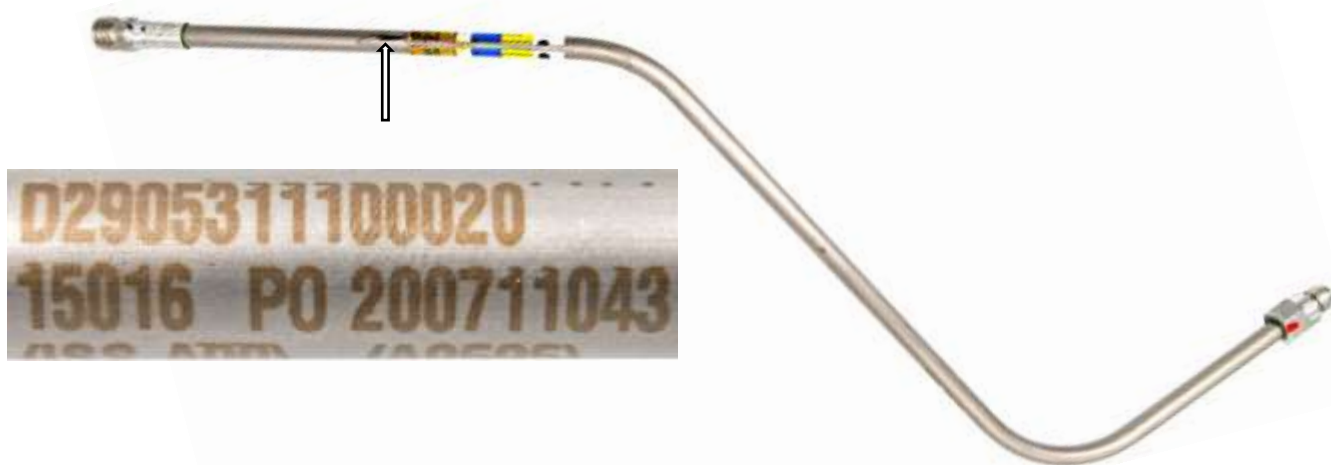
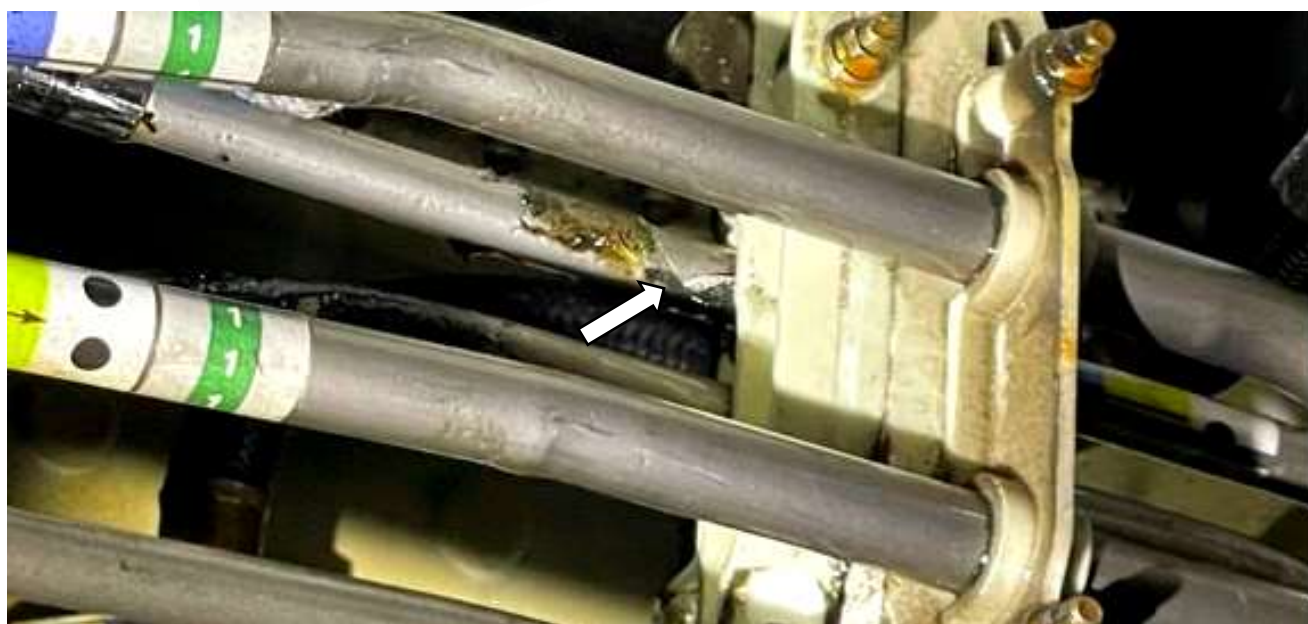
**Оценка технического состояния** поступившего на исследование трубопровода показала (рис. 1), что на трубопроводе присутствует трещина в материале, расположенная в зоне утонения стенки трубки в результате износа материала от контакта с сопрягаемой деталью. На наружной поверхности трубопровода в противоположной зоне месту расположения трещины выявлена вторая зона износа материала (рис. 2). Механические и коррозионные повреждения трубопровода вне вышеописанных зон отсутствуют. Ниппель накидной гайки и резьбовой ниппель на противоположных концах трубопровода повреждений не имеют и находятся в удовлетворительном техническом состоянии (рис. 3).

Рис.1. Виды трубопровода и его номера при поступлении на исследование (а, зона повреждения показана стрелкой) и фото места крепления поврежденного трубопровода (показан стрелкой) на ВС (б).

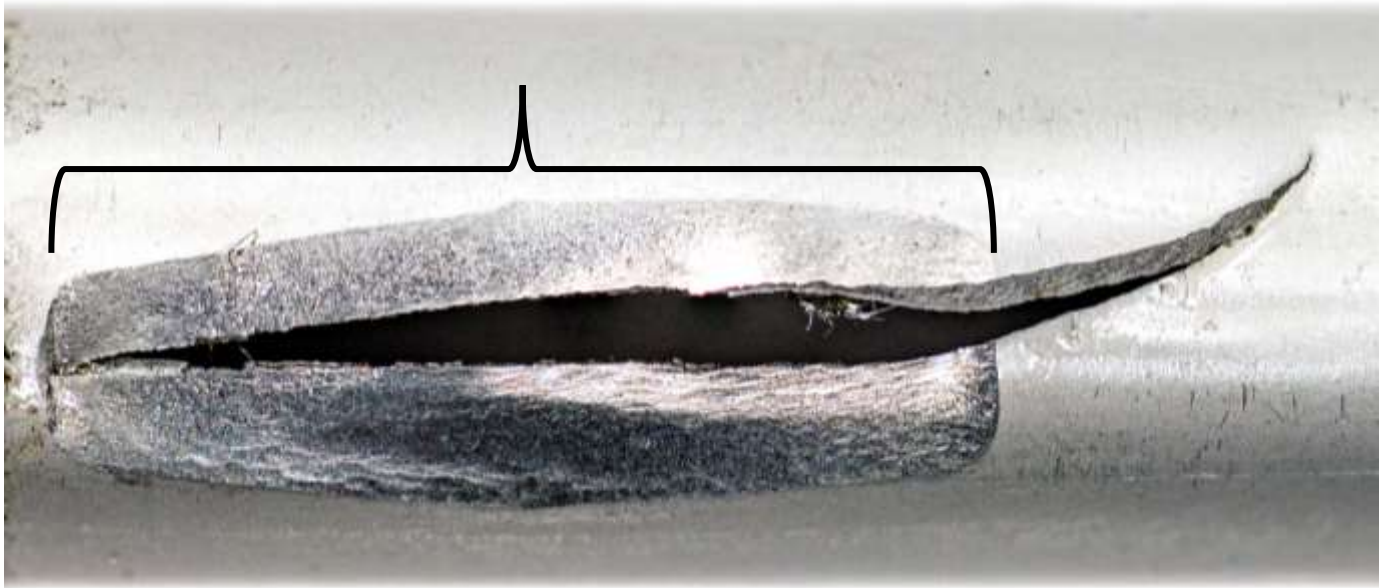
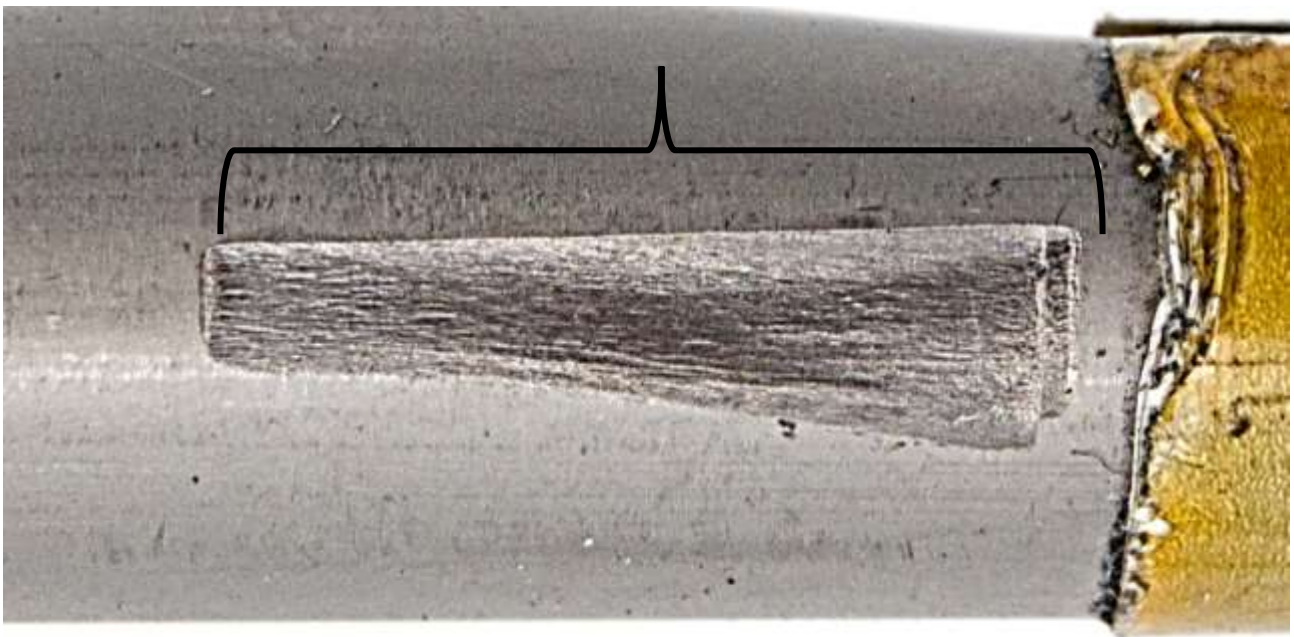
Разрушение трубопровода ориентировано вдоль его оси, что указывает на образование разрушения под действием внутреннего давления.

Рис. 2. Виды места разрушения трубопровода в зоне износа (а) и износа материала трубопровода с противоположной стороны (б). Фигурными скобками показаны зоны износа материала трубопровода.

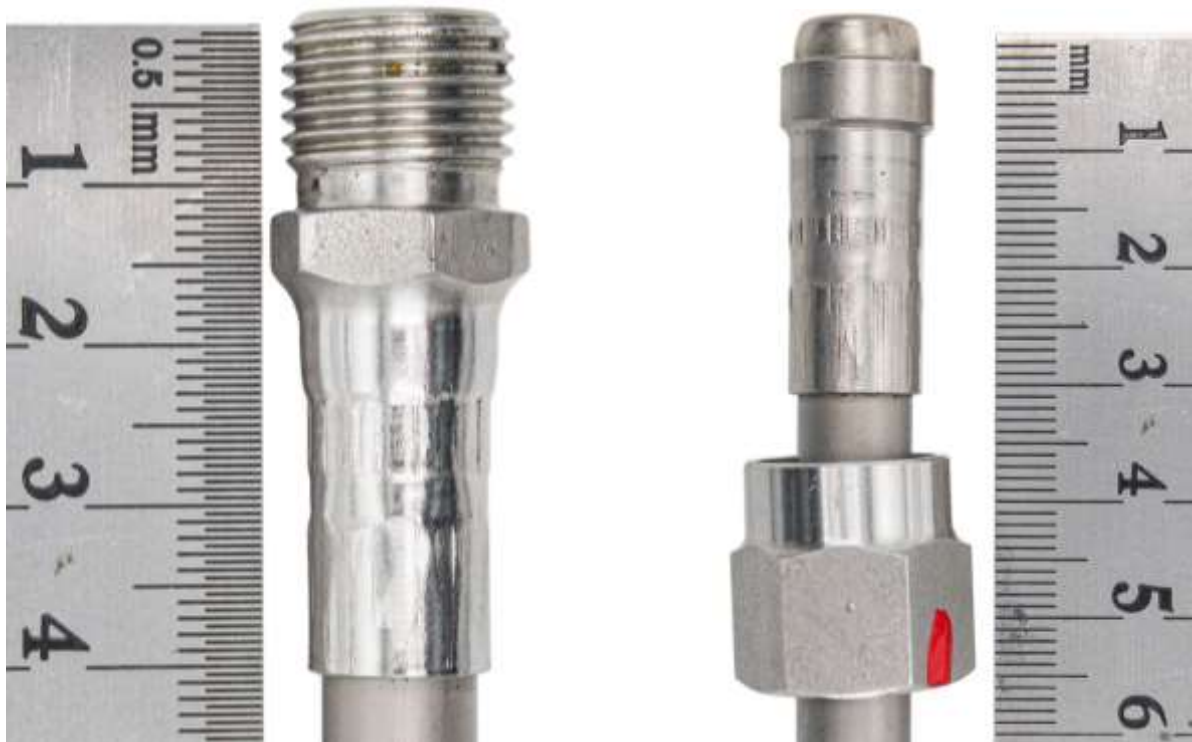
Рис. 3. Вид ниппелей с обоих концов трубопровода с указанием их размеров.

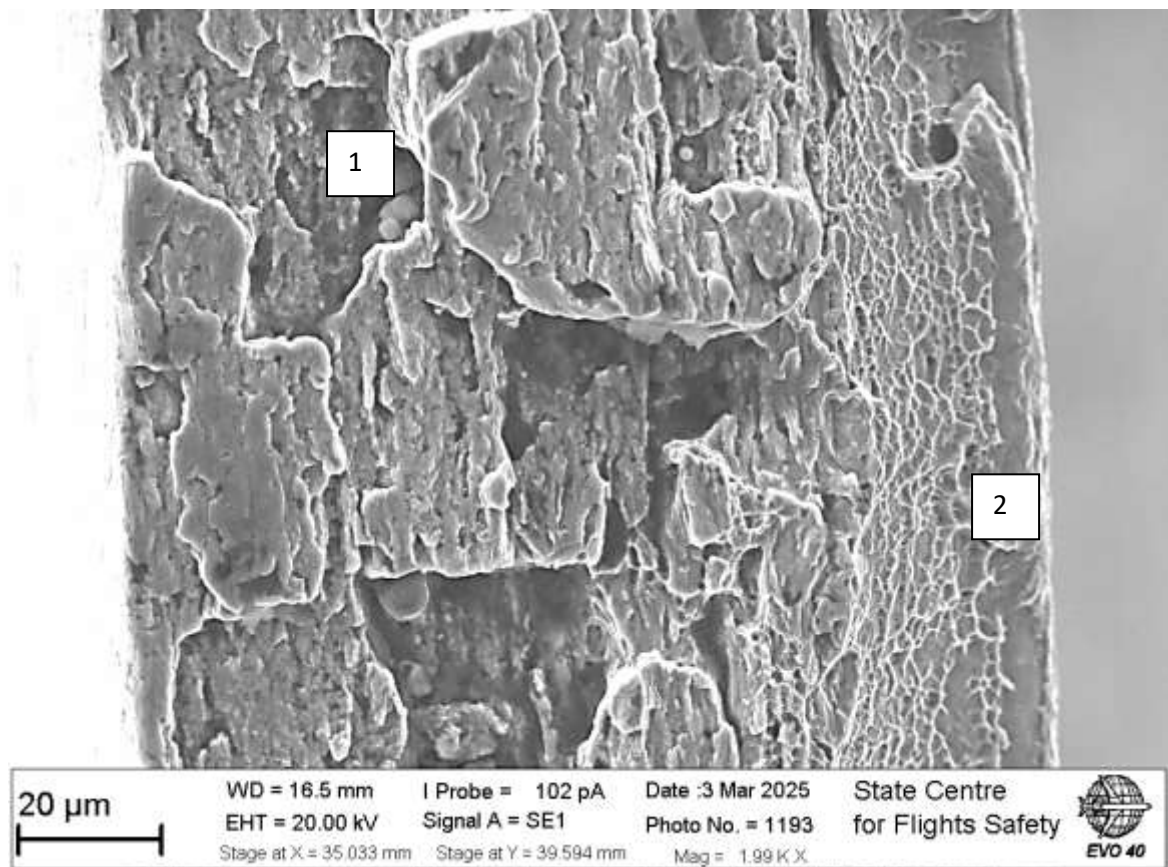
На участке наибольшего утонения стенки трубопровода в изломе сформированы две зоны (условно «1» и «2») разной шероховатости (рис. 4).

Рис. 4. Вид двух зон излома «1» и «2» с разной шероховатостью.

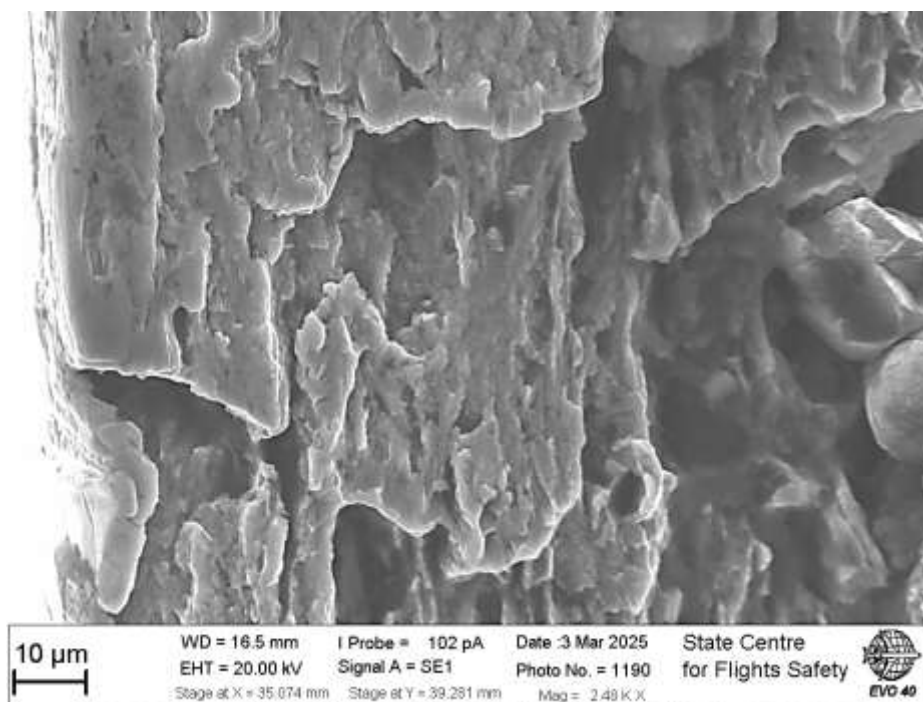
Зона «1» расположена у наружной поверхности и представляет собой каскад фасеток, ориентированных вдоль волокон материала трубки (вдоль её оси). На самих фасетках нет выраженного рельефа, что типично и характерно для усталостного разрушения титанового сплава в условиях выдержки под нагрузкой, которая возникает при создании внутреннего давления в трубке (рис. 5).

Рис. 5. Вид участка излома в зоне «1» в виде сглаженного рельефа, отражающего текстуру исследуемого титанового сплава.

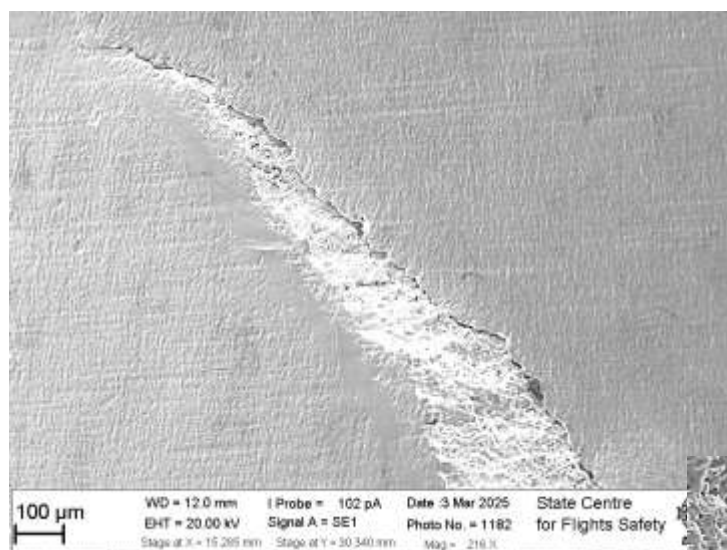
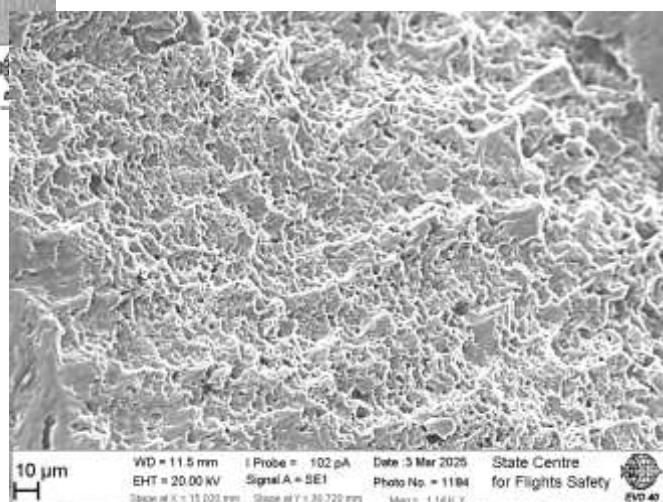
В зоне «2» сформирован мелко ямочный рельеф, отражающий процесс вязкого разрушения материала в условиях повторно-статического разрушения. Следовательно, развитие разрушения трубки происходило в условиях циклического нагружения от наружной поверхности к внутренней с надрывом материала в момент сквозного прорастания трещины. Разрастание трещины от участка с наименьшим утонением стенки происходило также с формированием ямочного рельефа излома, что указывает на повторно-статический характер разрушения (рис. 6). Выявлена

Рис. 6. Виды (а) участка одного из окончаний трещины в трубке и рельефа излома этого участка с выраженными ориентированными ямками (б).

выраженная ориентировка ямок поперек стенки трубки, указывающая на сдвиговый характер окончательного развития трещины.

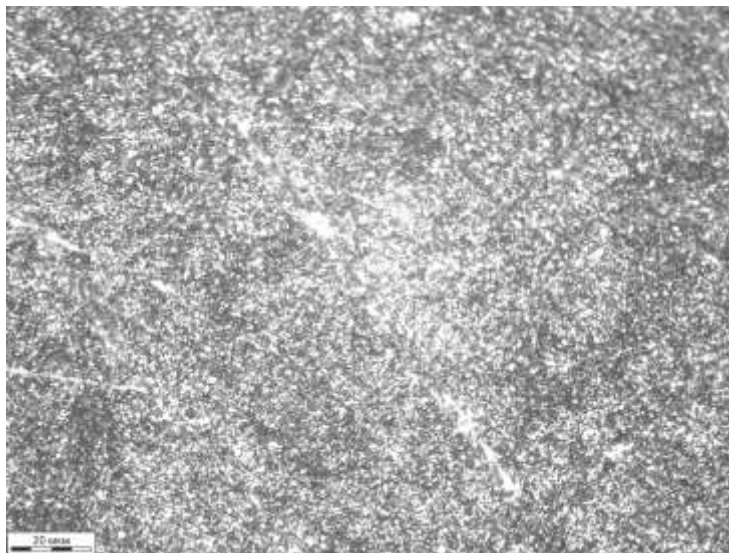
**Металлографическим анализом** материала трубопровода установлено, что микроструктура материала трубопровода удовлетворительная, дефекты металлургического происхождения отсутствуют (рис. 7). Толщина стенки в зоне разрушения и износа составила 0,147 мм (рис. 8) при толщине трубопровода вне зоны износа 0,470 мм.

Рис.7. Вид микроструктуры материала трубопровода.

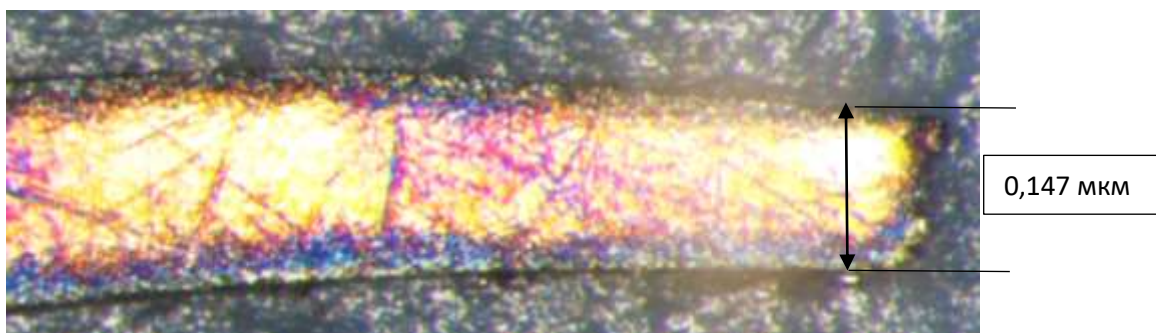
Рис. 8. Вид стенки трубопровода в зоне максимального утонения и разрушения с указанием размера.

**Анализ результатов** проведенного исследования показал, что разрушение трубопровода в зоне его максимального утонения в результате износа материала носит усталостный характер и произошло в условиях выдержки материала под нагрузкой, возникающей при создании внутреннего давления в трубопроводе.

Износ материала трубопровода произошел в результате микроперемещений (вибрации) трубопровода относительно сопряженной детали.
